**INSTITUTO DE SEGURIDAD SOCIAL
DE LA POLICÍA NACIONAL
DIRECCIÓN DE SERVICIOS SOCIALES**

**Informe No. ISSPOL-COA-2023-01-IN
FECHA DEL AVALÚO 22 DE MAYO DEL 2023**

AVALUO BIEN INMUEBLE

DIRECCION: Se encuentra ubicado en CONJUNTO RESIDENCIAL COLINAS DE SANTA LUCIA, **CASA 11, DENOMINACION DE ALICUOTA:** C11-PB; C11-JARDIN; C11- LAVADO SECADO; P-13; C11-1PA; C11-2PA; C11-TERRAZA CUB.; unidad: C11-TERRAZA ABIERTA; P-11; P-12; B-13, situado en la Parroquia KENNEDY de la ciudad del cantón Quito, Provincia Pichincha.

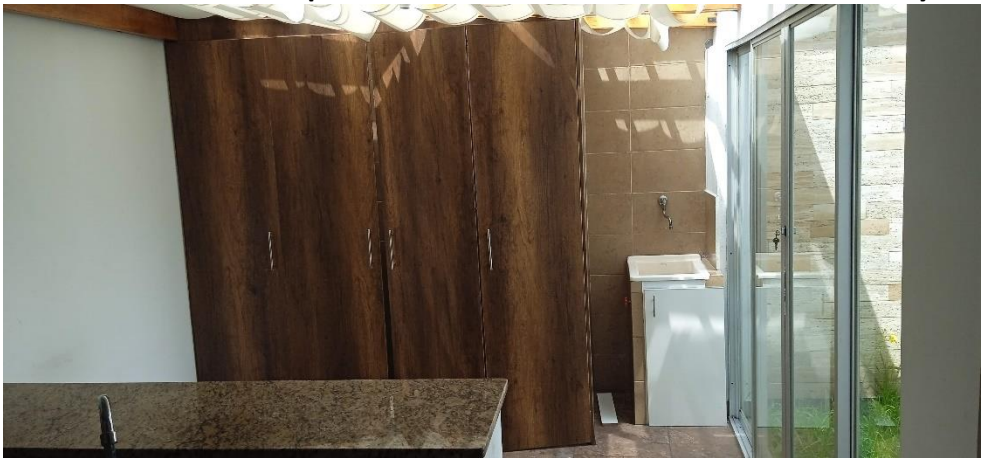
LAVADO Y SECADO (MODIFICADO EN COMEDOR DE DIARIO)

El bien inmueble fue remodelado la sección de la LAVADO Y SECADO, cuyo porcentaje fluctúa en un 0.5 % del total de la construcción, no tiene humedades internas, tiene pequeñas desmembraciones de enlucido en la parte superior de la pared posterior del patio de la casa principal.

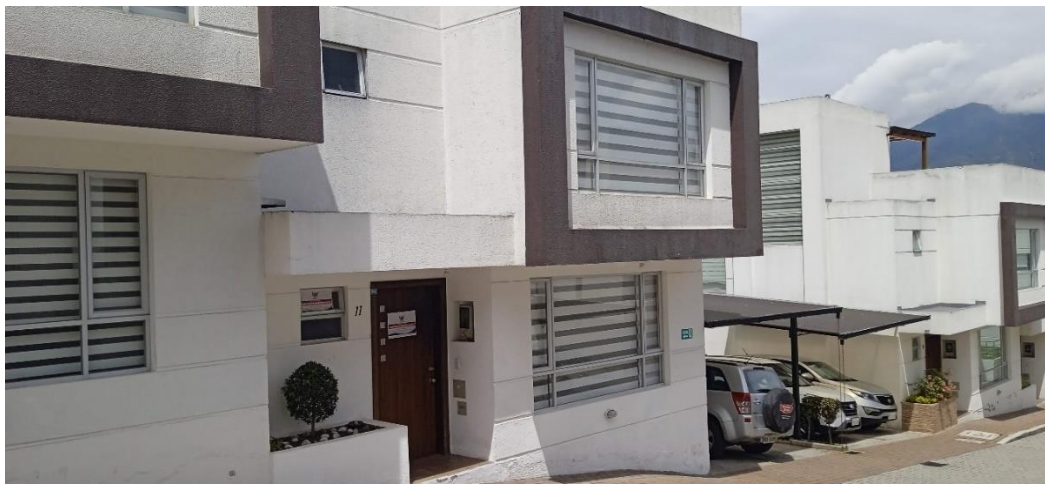
FACHADA FRONTAL DEL BIEN INMUEBLE

No hay herrería	
	De 4, 5 y 6 líneas, transparente, en buen estado		Buen estado
.-	Cerraduras tipo Kwickset		Buen estado
-	Fachadas pintadas con diseño del conjunto; predominante fachadas frontal como principal		Buen estado
Instalaciones especiales.-	Escaleras de hormigón armado		Buen estado
Elementos accesorios.-	Muebles de cocina y closets		Buen estado
Obras complementarias.-	Tiene un patio jardín en el lindero posterior, una terraza con cubierta de estructura de madera y policarbonato y otra terraza abierta..		Buen estado
