**Informe No. ISSPOL-COA-2023-02-IN  
FECHA DEL AVALÚO 22 DE MAYO DEL 2023**

## **AVALUO BIEN INMUEBLE**

**DIRECCION:** Es y se encuentra ubicado en: Lote de terreno con construcción de 3 pisos y terraza accesible, **UBICADO** en la Calle **RODRIGUEZ GUZMAN S/N** entre Calle **ATIPILAHUASI** y Calle **COLON**, barrio 24 de mayo, parroquia Pillaro, cantón Santiago de Pillaro, provincia de Tungurahua.

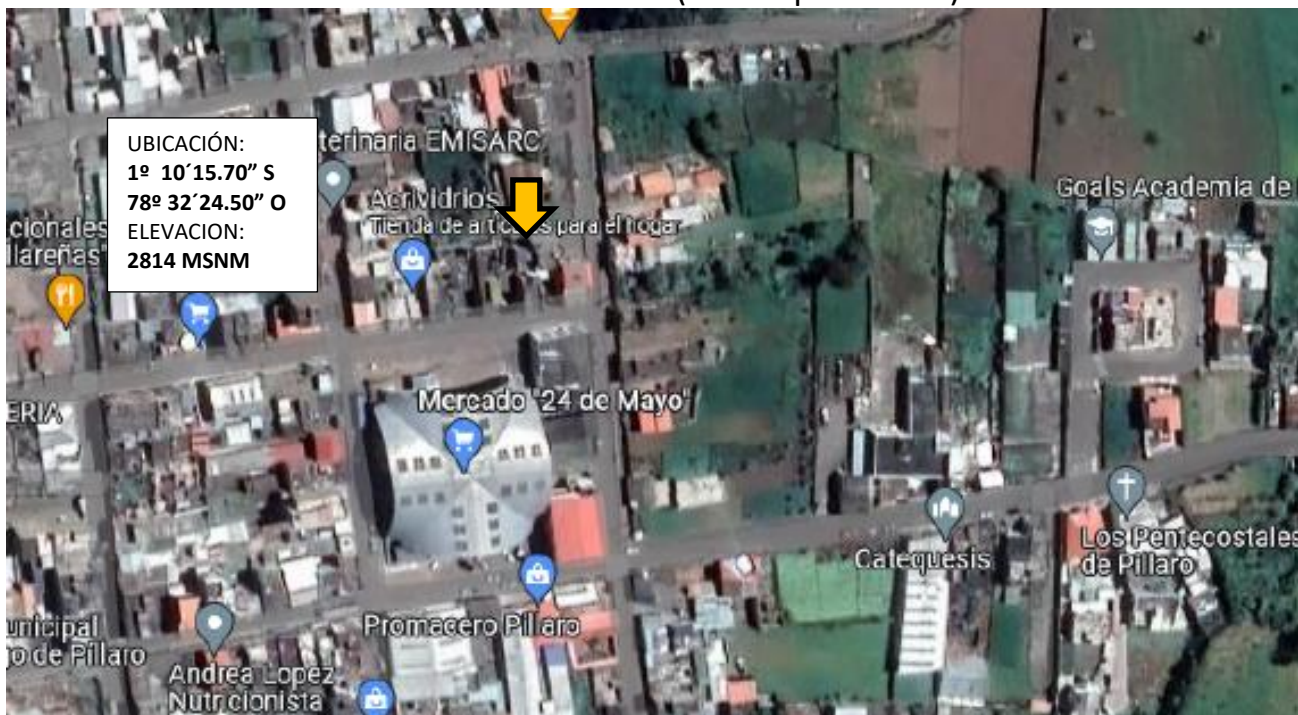
**UBICACION GEODESICA DEL PREDIO Y CASA (a nivel planetario)**

Ubicación catastral entorno a emplazamiento. Georeferenciada.

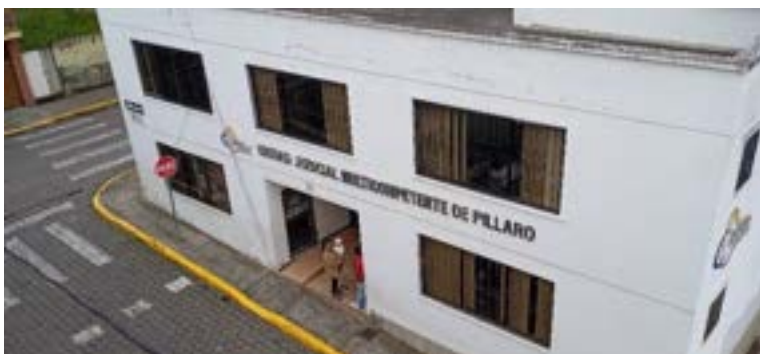
EL Lote está ubicado en el centro antiguo de Pillaro, y está frente a la Unidad Judicial Multicompetente de Pillaro, y frente al Mercado 24 de mayo, por lo puede concitar interés en el REMATE en profesionales de leyes y otros afines.

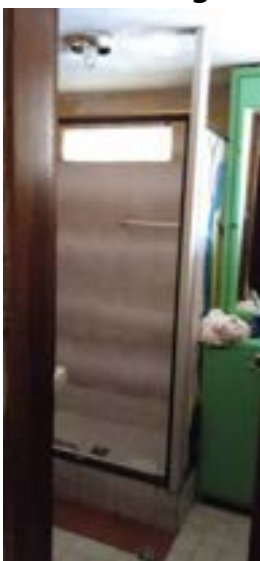
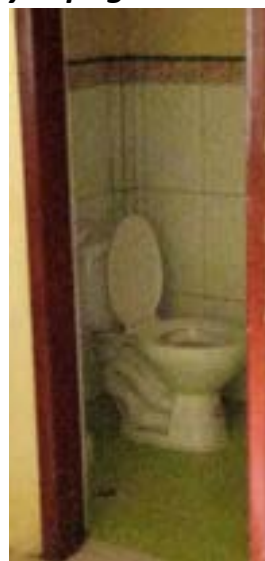
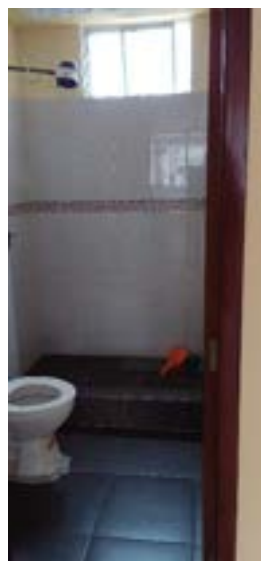
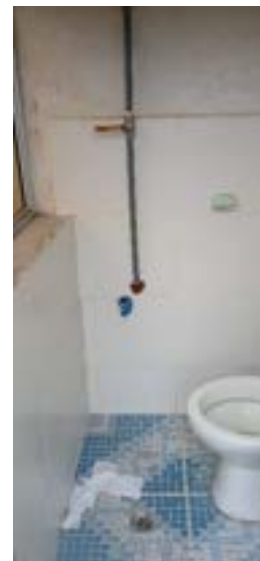
**Baño dept. 1**

**Baño local comercial**

**Baño dept. 2**

**Baño terraza Piso 3**
