**INSTITUTO DE SEGURIDAD SOCIAL
DE LA POLICÍA NACIONAL
GESTION DE COACTIVAS**

**Informe No. ISSPOL-COA-2023-09-IN
FECHA DEL AVALÚO 29 de noviembre 2023**

AVALUO BIEN INMUEBLE

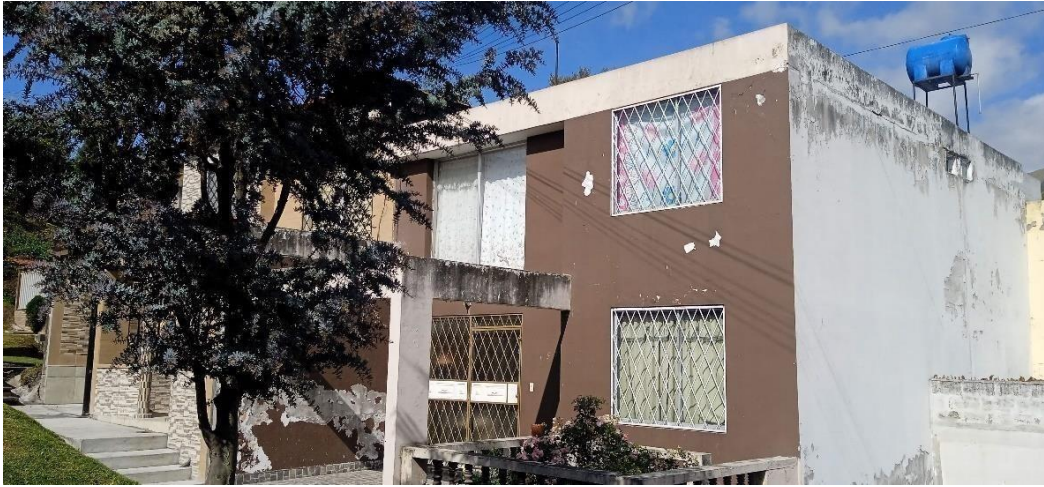
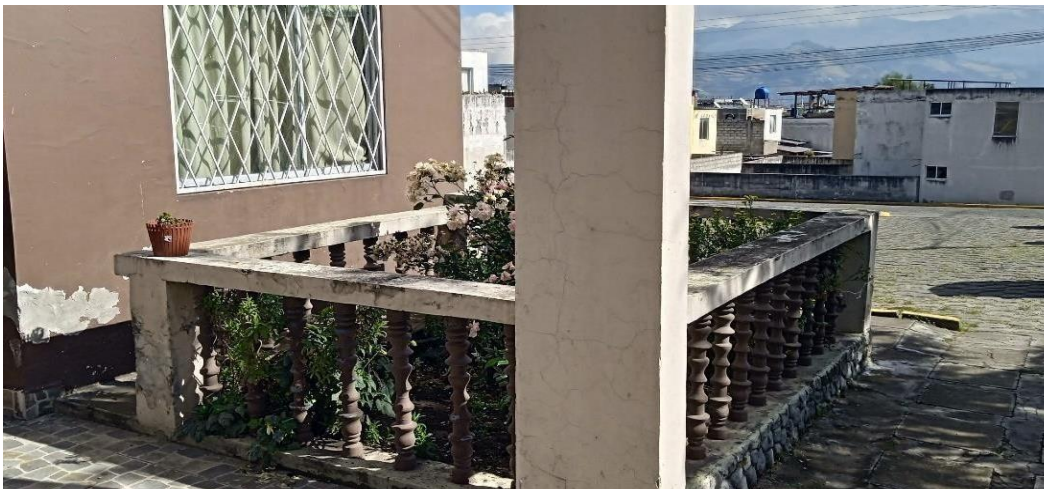
FOTOS EXTERIORES

El bien inmueble está en un buen estado de conservación, requiere de acciones de mantenimiento menor y preventivas, no tiene humedades internas, tiene pequeñas desmembraciones de enlucido en la parte superior de la pared posterior del patio de la casa principal.

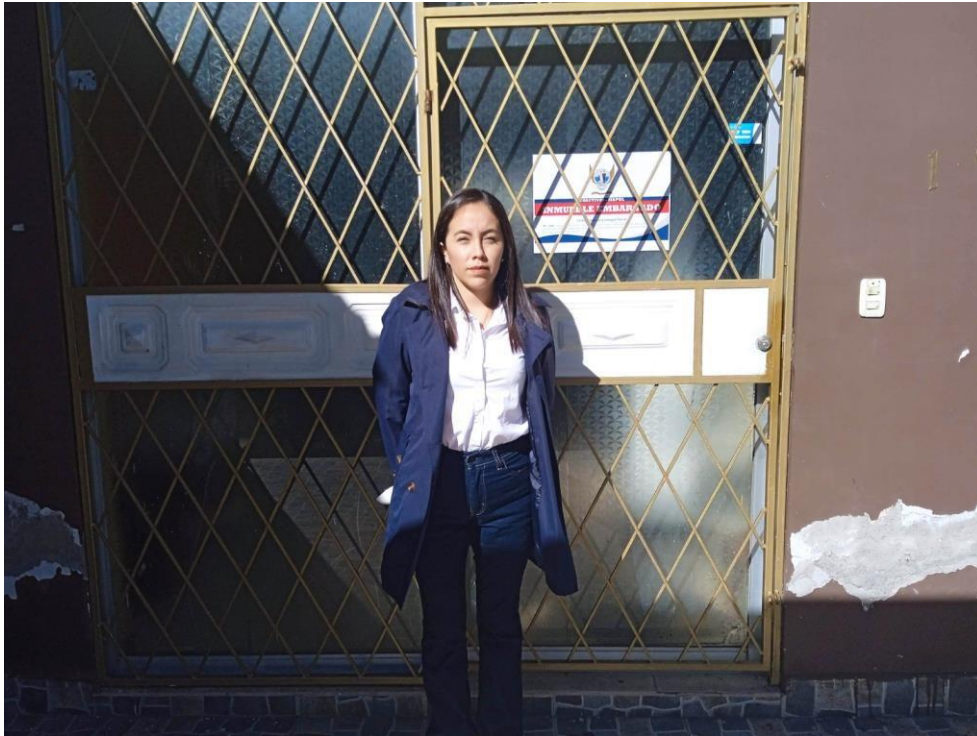
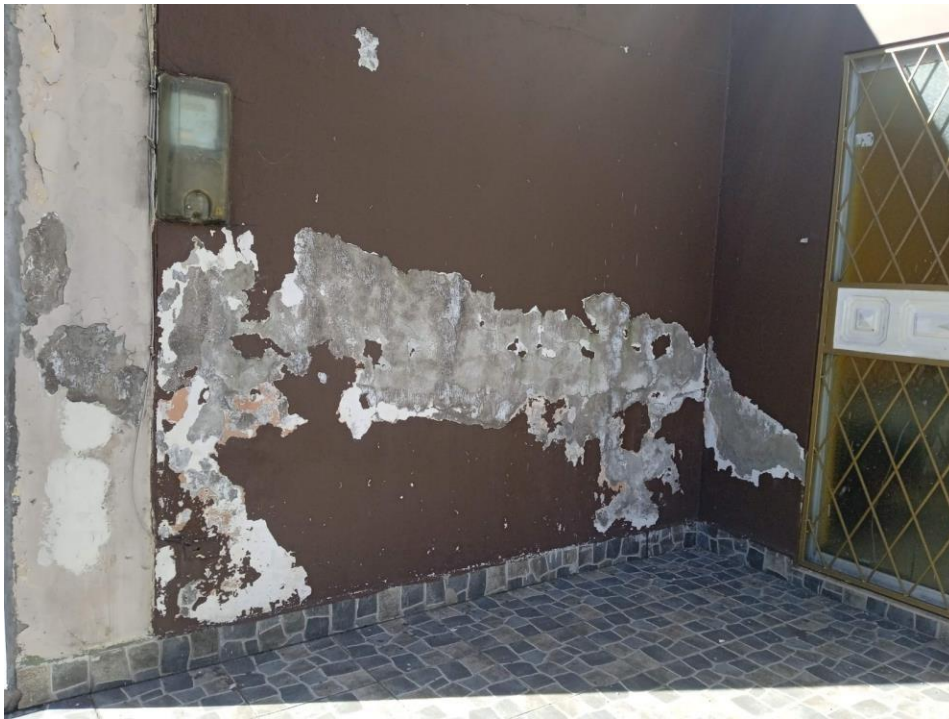
**INSTITUTO DE SEGURIDAD SOCIAL
DE LA POLICÍA NACIONAL
GESTION DE COACTIVAS
FACHADA FRONTAL DEL BIEN INMUEBLE**

Dos fachadas, una frontal y otra posterior, materiales: Enlucidas y pintura; predominante en fachadas frontal como principal		Buen estado
Instalaciones especiales.-	Distribución: NO SE PUEDE DETALLAR, PUES NO SE PUDO COMPLETAR LA VISITA DE INSPECCION ENTRANDO A LA CASA.		
Elementos accesorios.-			
Obras complementarias.-
