Informe No. ISSPOL-COA-2023-03-RE

RETASA AVALUO BIEN INMUEBLE

DIRECCION: DENOMINACION DE ALICUOTA: CASA HC OCHENTA Y SEIS (86) Alícuota 0,64914830 %; PATIO Alícuota 0,10365111% DEL BLOQUE H DEL CONJUNTO HABITACIONAL BELLATERRA, ubicado en el sector Sucre Fundeporte, parroquia Quitumbe, cantón Quito, provincia de Pichincha.

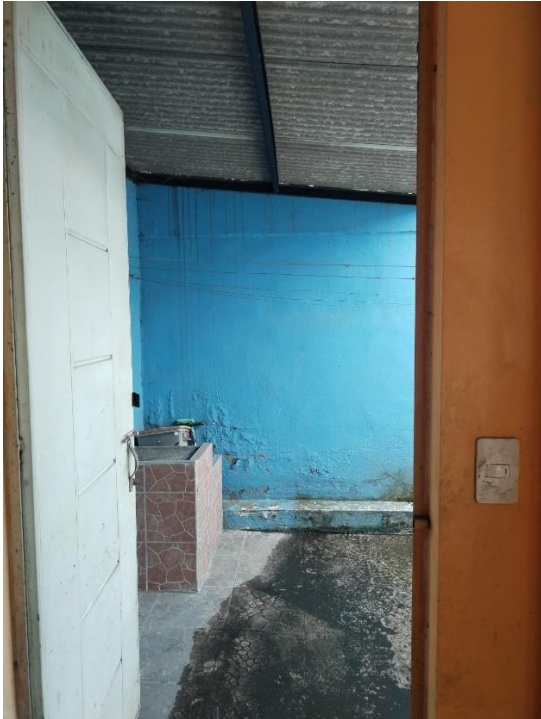
PATIO

El bien inmueble está en un buen estado de conservación, requiere de acciones de mantenimiento menores y preventivas, no tiene humedades internas, tiene pequeñas desmembraciones de enlucido en la parte superior de la pared posterior del patio de la casa principal.

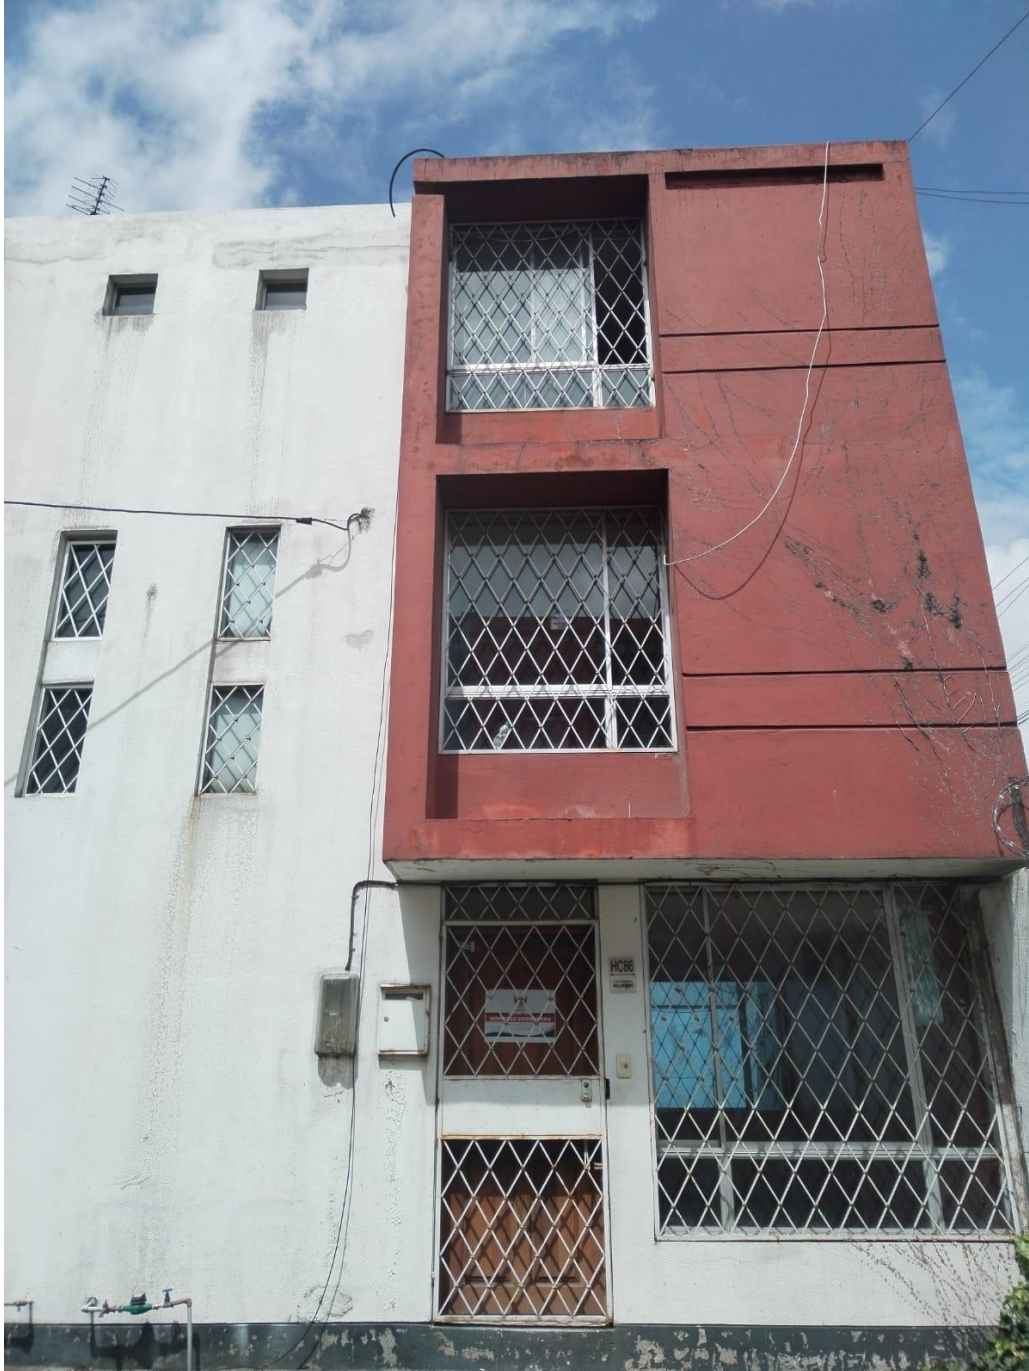
FACHADA FRONTAL DEL BIEN INMUEBLE

El tipo de construcciones es de estructura de hormigón armado con mampostería de bloque prensado de hormigón, enlucido y pintado.

La calidad y el estado de la construcción es BUENA.
