**Informe No. ISSPOL-COA-2024-01-IN
FECHA DEL AVALÚO 1 de octubre 2024**

AVALUO BIEN INMUEBLE

DENOMINACION: TERRENO CON CONSTRUCCION: tres pisos, planta baja terminados completos, plantas dos y tres en OBRA GRIS; Clave catastral 100103030904701500000000, UBICADO en la PARROQUIA ALPACHACA (EL SAGRARIO), CANTON IBARRA, PROVINCIA DE IMBABURA.

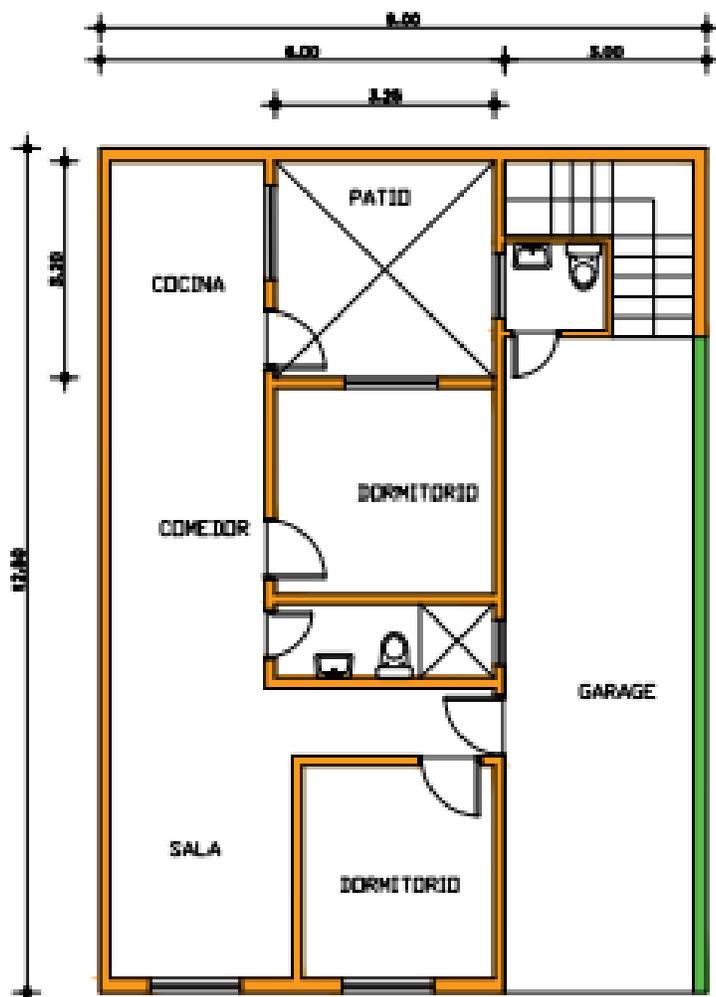
DEPARTAMENTO PLANTA BAJA (OBRA TERMINADA)
PLANO SEGUN LEVANTAMIENTO ARQUITECTONICO EN OBRA
ESCALA: 1:100 (PARA GRAFICO ESC. DINAMICA)

AREA DE TERRENO : 112.50 M2

AREA CONSTRUIDA : 102.10 M2

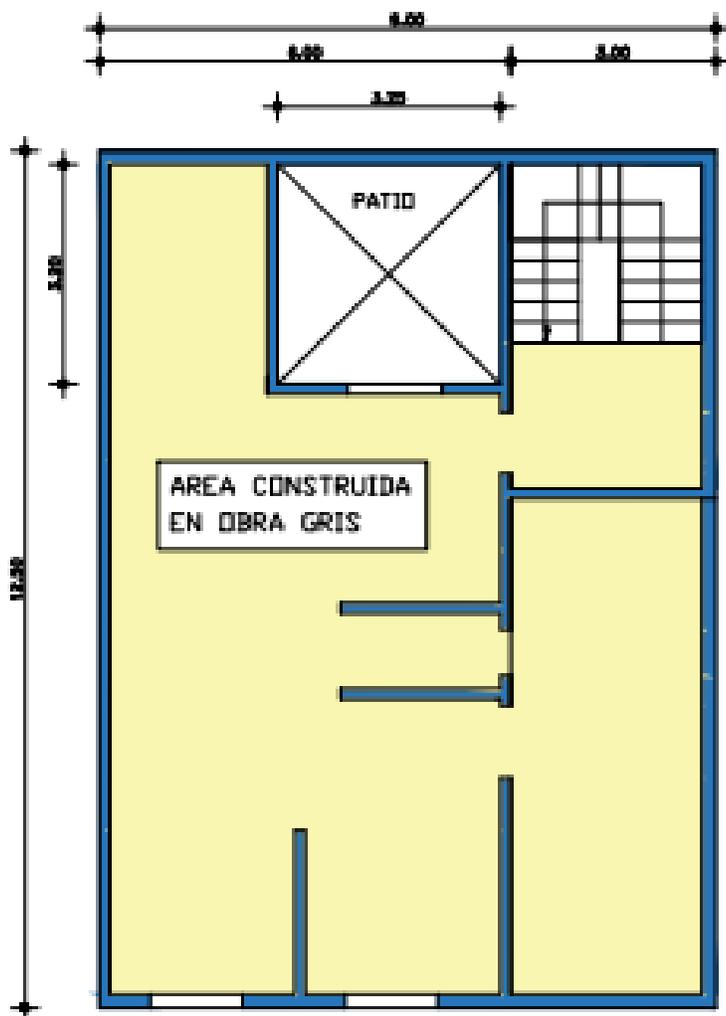
DEPARTAMENTO PISO 2 (EN OBRA GRIS)
PLANO SEGUN LEVANTAMIENTO ARQUITECTONICO EN OBRA
ESCALA: 1:100 (PARA GRAFICO ESC. DINAMICA)

AREA CONSTRUIDA (OBRA GRIS) : 102.10 M2

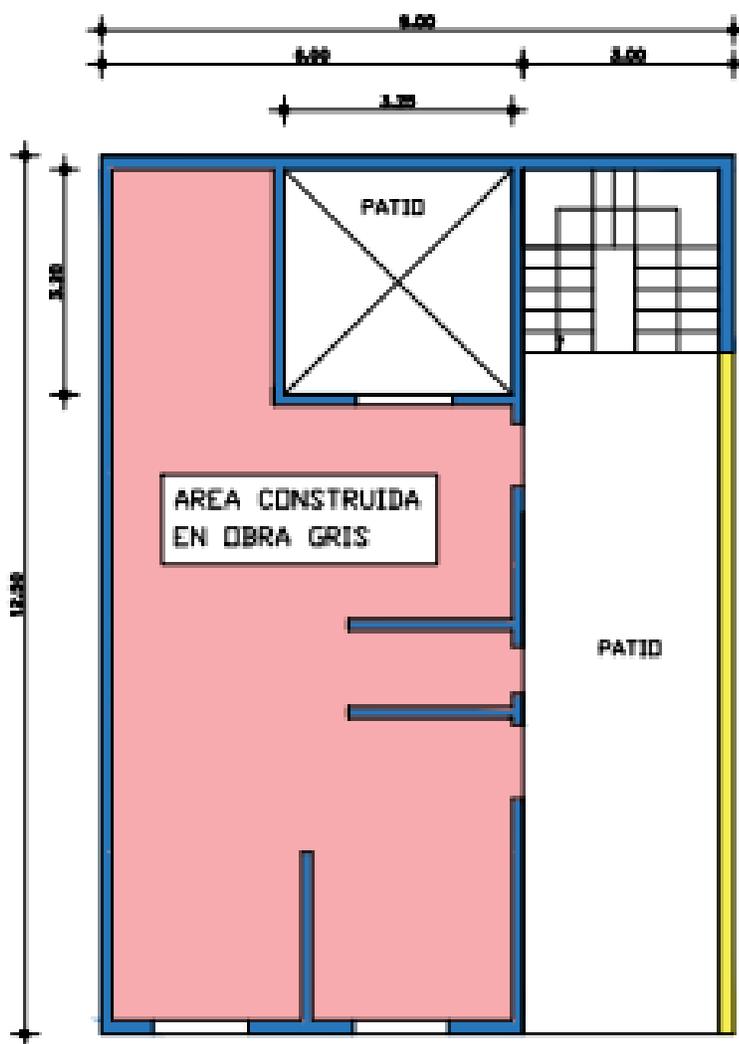
DEPARTAMENTO PISO 3 (EN OBRA GRIS)
PLANO SEGUN LEVANTAMIENTO ARQUITECTONICO EN OBRA
ESCALA: 1:100 (PARA GRAFICO ESC. DINAMICA)

AREA CONSTRUIDA (OBRA GRIS) : 102.10 M²

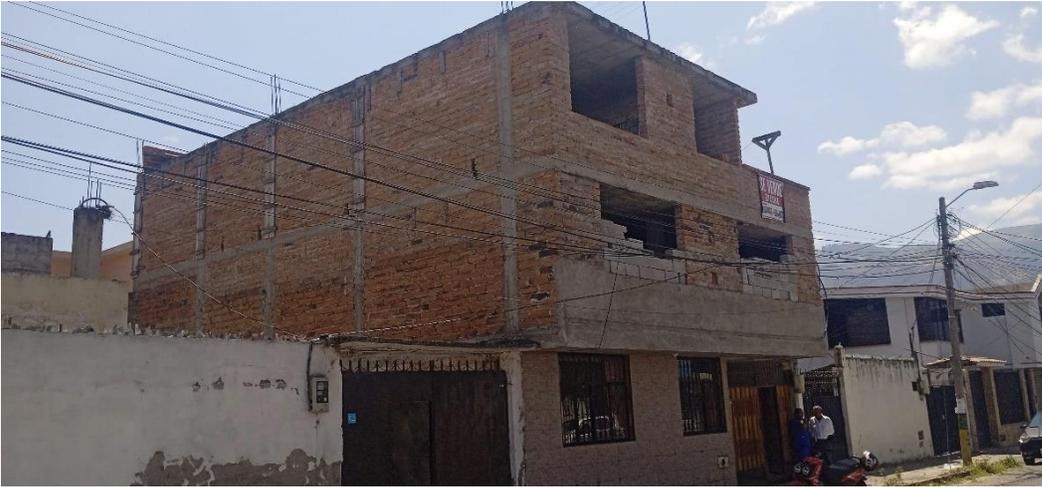
EDIFICIO

DESCRIPCION DE LA PROPIEDAD	
TERRENO	Terreno del lote con forma rectangular. Plano. El edificio ocupa los retiros FRONTAL , y LATERALES . En la parte posterior al edificio, hay un patio de servicio y de luz para los dos pisos altos.
CONSTRUCCION	La construcción es de Estructura de hormigón armado con cimentación de plintos y cadenas de hormigón armado, losa de hormigón armado enlucida y pintada. EN PLANTA BAJA, CON TERMINADOS: Paredes de bloque de hormigón prensado enlucidas y pintadas con pintura vinyl-acrílica. Ventanas marco de aluminio y vidrio claro en distintos espesores. Puertas de madera sólida panelada y lacada con cerraduras tipo Kwickset. Instalaciones eléctricas y de agua potable perdidas. Piezas sanitarias nacionales. Pisos con recubrimiento de cerámica nacional. Baños con recubrimiento de pisos y paredes con cerámica
DEPARTAMENTO PLANTA BAJA	Distribución: Se define en un espacio abierto de sala, comedor y cocina. Hay un baño completo y dos dormitorios. Hay el garaje que además conforma un hall pasillo con la grada de hormigón armado de circulación vertical al fondo. La construcción tiene acabados y estuvo en uso hasta hace poco. El estado en general de la construcción es Bueno-regular, requiere de mantenimiento menor. ACTUALMENTE ESTA DESOCUPADO.

El bien inmueble está en un estado de conservación bueno - regular. La estructura de la construcción se presenta sin daños visibles o fisuras o defectos visibles. Necesita mantenimientos menores y limpieza en general. La construcción en Obra Gris necesita ser terminada con una inversión económica considerable.

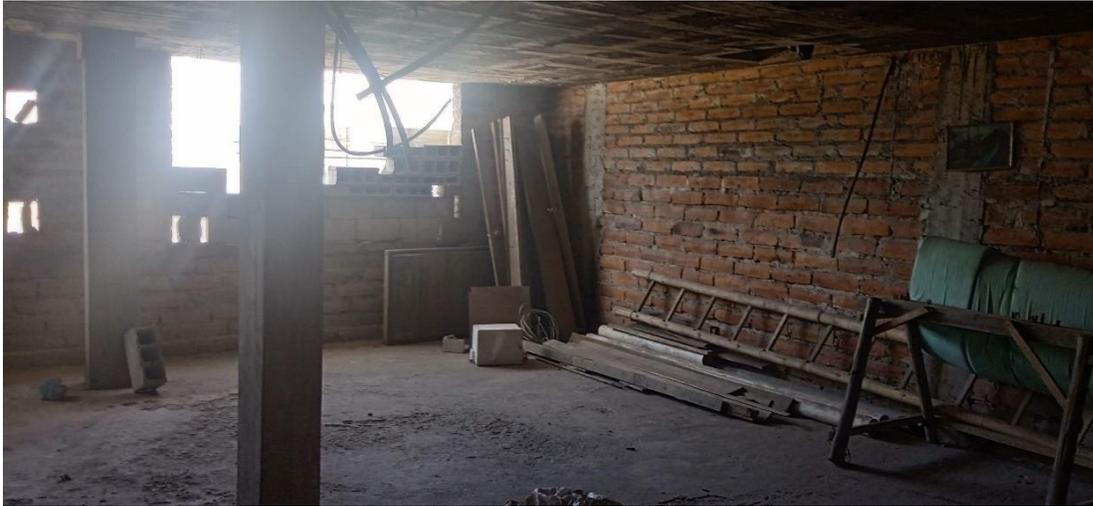
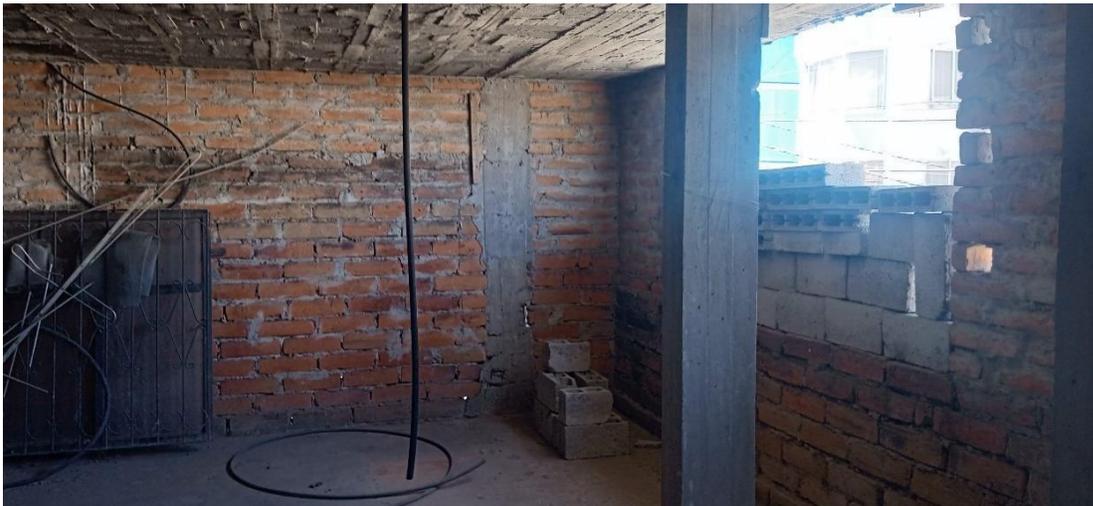
PISOS 2 Y 3: Construcción en OBRA GRIS, sin acabados, inhabitable.

VISTA DE PISO 2 (OBRA GRIS)

La construcción en Obra Gris de los pisos 2 y 3 requieren de trabajos de ingeniería y construcción, y un aporte de inversión significativo, pero en vista del avance y de la condición de rentabilidad a futuro con un proyecto de servicio o consultorios médicos, sería una inversión interesante. Es una buena opción en el REMATE.

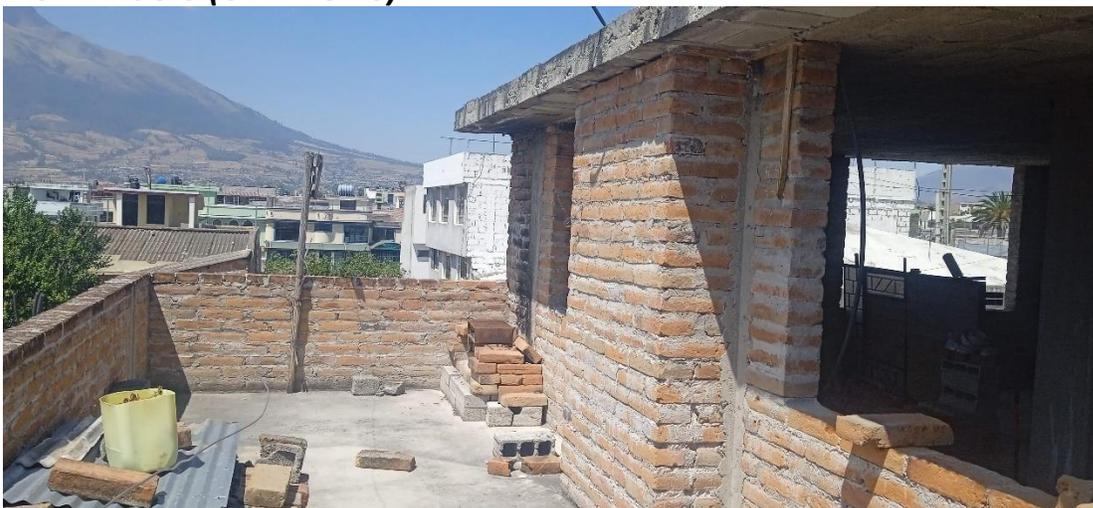
VISTA PISO 3 (OBRA GRIS)
