Informe No. ISSPOL-COA-2024-02-IN

FECHA DEL AVALÚO 22 DE OCTUBRE DEL 2023

AVALUO BIEN INMUEBLE

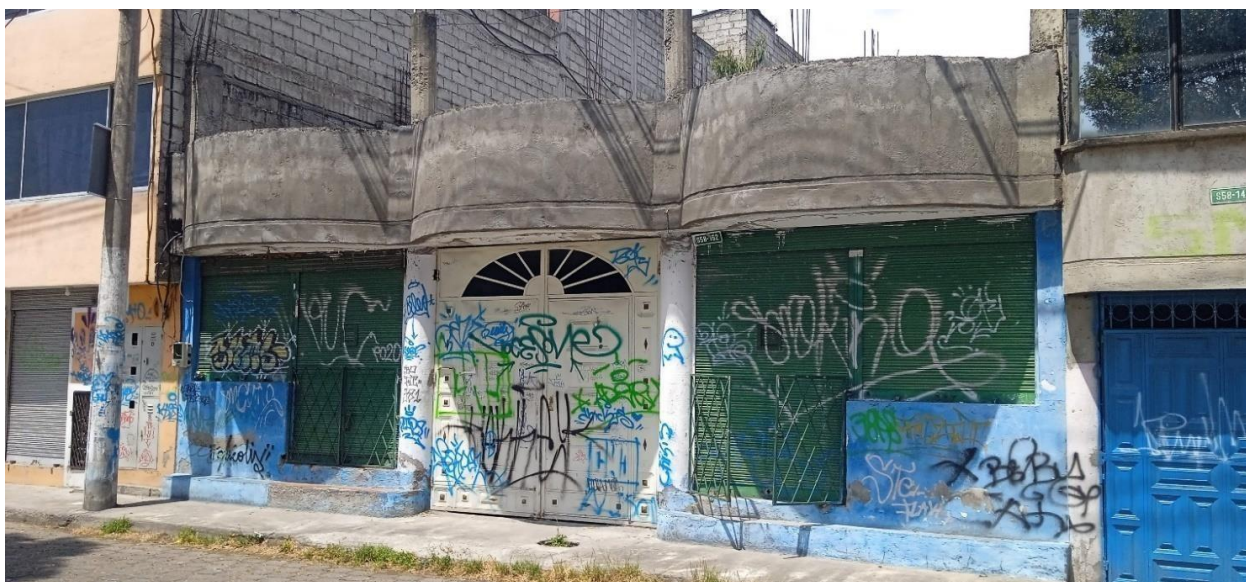
DESCRIPCION DE LA PROPIEDAD	
TERRENO (DEALICUOTA)	Terreno es de forma rectangular , plano. La construcción de un piso ocupa todo el retiro frontal y los retiros laterales. Atrás, hay un patio posterior.
CONSTRUCCION	La construcción es de Estructura de hormigón armado con cimentación de plintos y cadenas de hormigón armado. Columnas y vigas estructurales con losas de entrepiso y cubierta de hormigón armado. Paredes de bloque prensado de hormigón en distintos espesores, enlucidas, estucadas y pintadas con pintura vinyl-acrílica. NO SE DETALLAN LOS ACABADOS INTERIORES, PUES NO SE PUDO COMPLETAR LA VISITA DE INSPECCION ENTRANDO A LA CASA.
DISTRIBUCION	Distribución: La construcción se encuentra abandonada y está en estado REGULAR-MALO. Las áreas por tanto no se pueden distinguir, pero se intuyen con dos almacenes que dan al frente, cada uno con un medio baño. Entre los dos almacenes, hay un portón metálico que permite el acceso al patio y áreas posteriores.

USO ACTUAL	La construcción se encuentra actualmente abandonada.
UTILITARIOS	El conjunto cuenta con SERVICIOS BASICOS: - Energía eléctrica - Agua potable - Alcantarillado - Telefonía/tvcable/internet

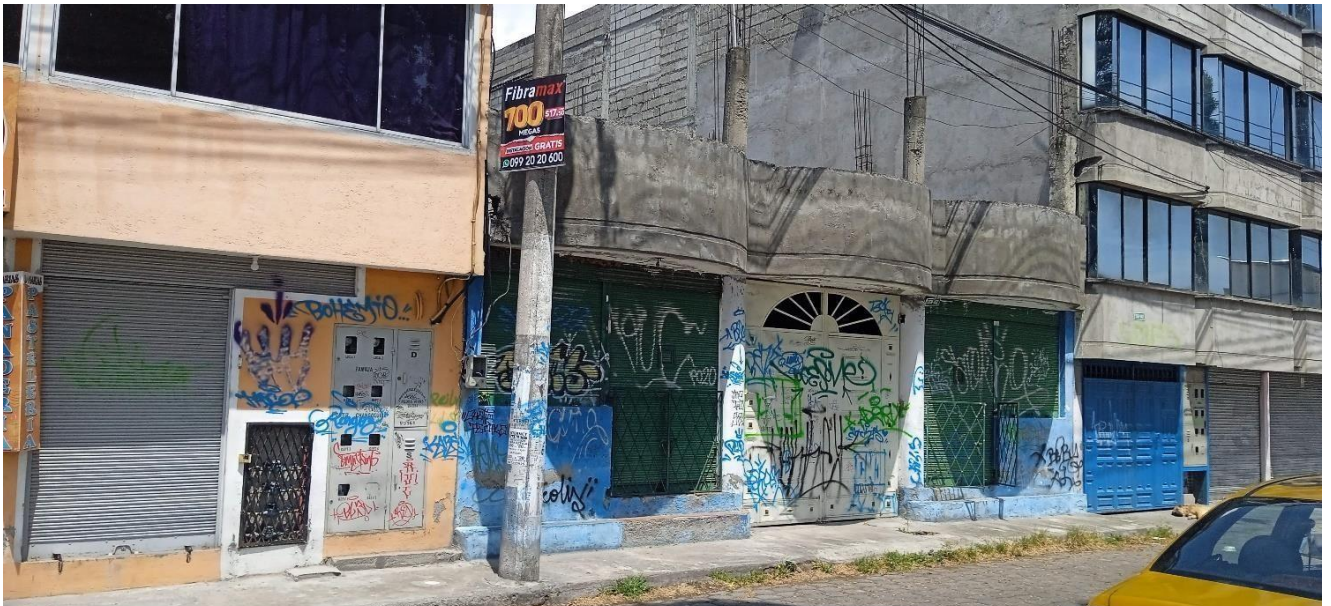
FACHADA FRONTAL DEL BIEN INMUEBLE

El bien inmueble está en estado de conservación REGULAR a MALO, está actualmente abandonado; requiere de acciones de mantenimiento y reparación importantes, tiene humedades internas, tiene desmembraciones de enlucido en la parte superior de la pared posterior del patio de la casa principal.
