### INFORME DE AVALÚO

PROCEDIMIENTO COACTIVO NRO. ISSPOL-COA-037-2024  
Tnte. Crnl.S.P. VACA QUEVEDO JUAN CARLOS Y CHACÓN SANTOS MÓNICA ISABEL

| <b>1.- IDENTIFICACIÓN.-</b> | | <b>CASA NUMERO 10 B</b> | <b>CONJUNTO HABITACIONAL " PORTÓN EQUINOCCIAL "</b> |

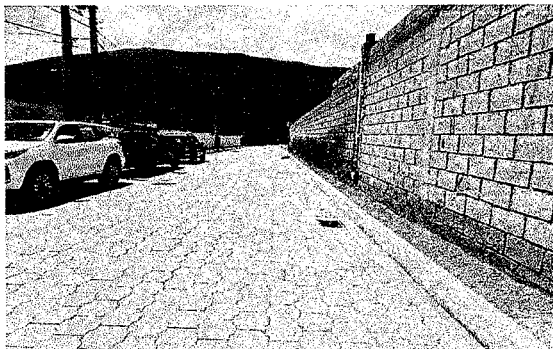
VIA DE ACCESO

La vía de acceso a la propiedad es la calle De las Almendras la misma que es adoquinada y dispone de aceras y bordillos

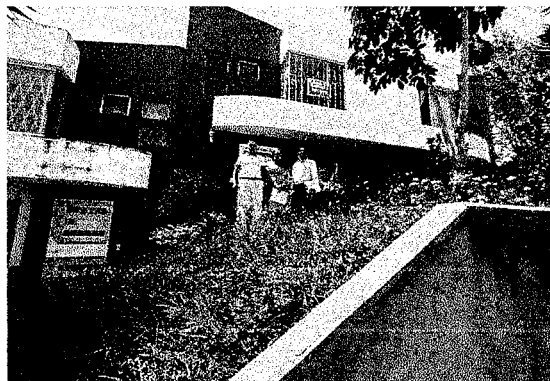
**VISTA PRINCIPAL**

La casa se encuentra en buen estado de conservación
